**TÉCNICAS PARA EL REFORZAMIENTO SÍSMICO DE VIVIENDAS DE ADOBE**

Ángel San Bartolomé, Daniel Quiun y Luis Zegarra¹

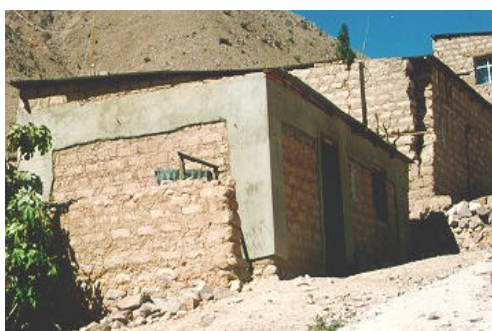
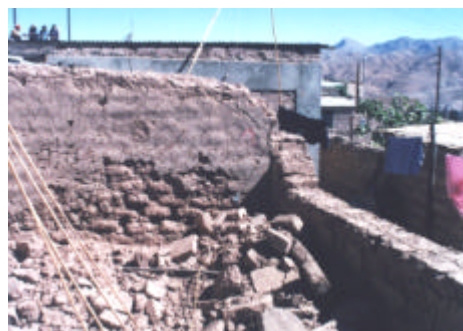
Figura 5. Viviendas existentes reforzadas en 1998 en Moquegua, después del sismo del 2001. Las viviendas vecinas con fuertes daños carecían de refuerzo.

El terremoto del 23 de junio del 2001 (magnitud $M_s=7.9$) produjo daños importantes, en especial en las construcciones tradicionales de adobe ubicadas en la zona sur del Perú. En cambio, las seis viviendas reforzadas con el sistema propuesto en este trabajo: 3 en Moquegua, 2 en Tacna y una en Arica (Chile) soportaron el terremoto y sus réplicas sin sufrir ningún daño (fig.5), mientras que viviendas vecinas tuvieron fuertes daños y sus muros colapsaron (fig.6), dejando desprotegidos a sus moradores como se indica en Zegarra *et. al.* (2001).

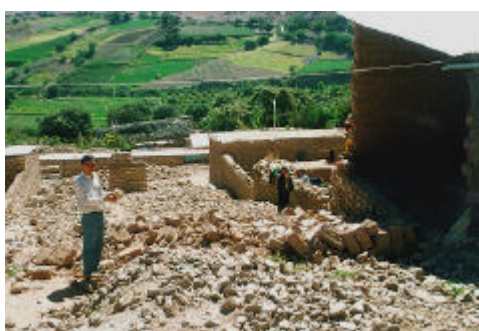
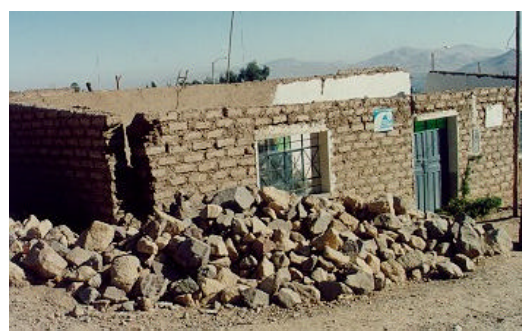
Figura 6. Colapso total y daños severos producidos por el sismo del 2001 en las viviendas de adobe carentes de refuerzo en Moquegua.

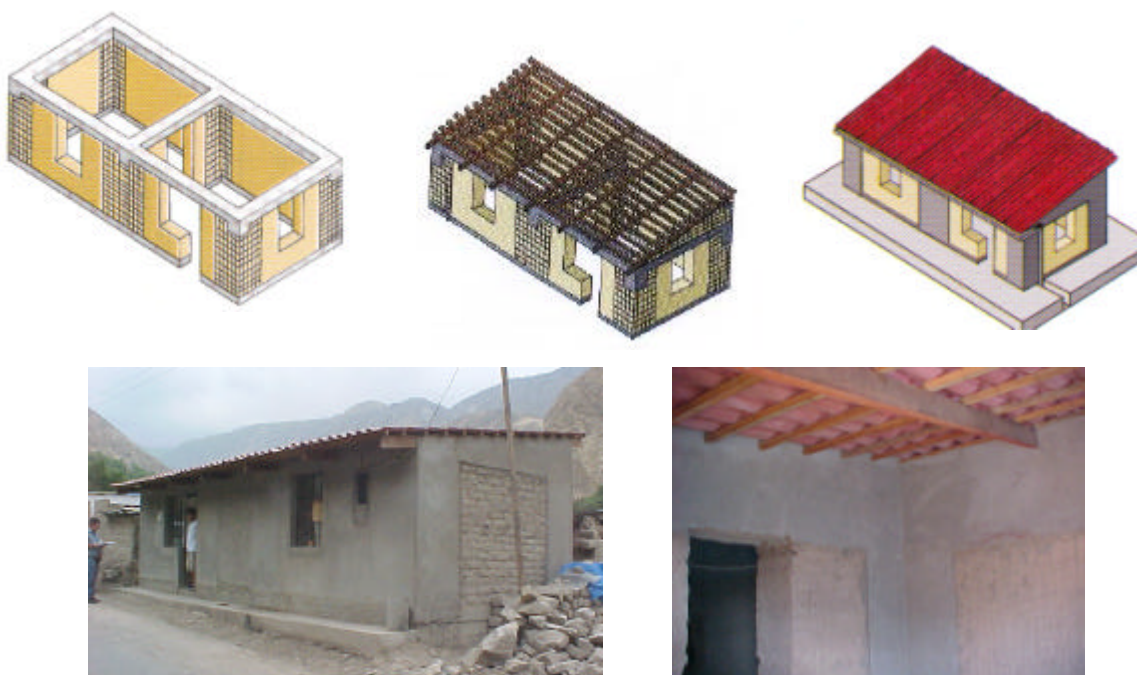
Figura 7. Arquitectura de las viviendas reforzadas construidas por COPASA en Arequipa.

La arquitectura del módulo básico se aprecia en la fig. 7, en la que se nota la ubicación de las franjas verticales de malla electrosoldada cubiertas de mortero de cemento, mientras que la viga solera de concreto pobre ($f'c = 100 \text{ kg/cm}^2$) hace las veces de dintel en puertas y ventanas. Este módulo se concibió de modo que puede adaptarse a los diferentes terrenos y que en las futuras etapas de ampliación puedan hacerse réplicas de este módulo básico. La ubicación del vano de puerta es intercambiable con un vano de ventana, de acuerdo a las características del terreno donde se ubique el módulo.

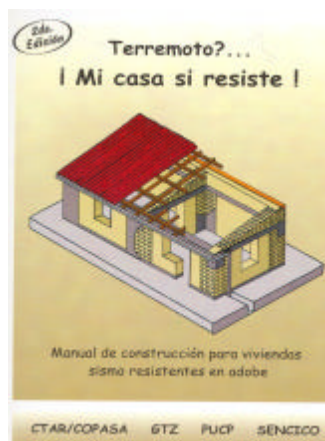
Figura 9. Manual para la construcción de viviendas de adobe reforzado, CTAR/COPASA (2002).

En base a los planos de arquitectura y de estructuras, COPASA se encargó de producir un manual técnico didáctico para apoyar las labores de construcción (fig.9). Este manual explica paso a paso las actividades a seguir en la construcción de la vivienda, pasando por la ubicación adecuada de la casa, el trazado y replanteo, la selección de la tierra para el adobe, la elaboración de las unidades, el asentado de

los adobes, la ubicación de los conectores, la preparación y corte de la malla, su colocación, el modo de construir la viga solera, la inclinación y el armado del techo, la cobertura, la colocación de puertas y ventanas, el tarrajeo de la zona con mallas, los pisos, etc.

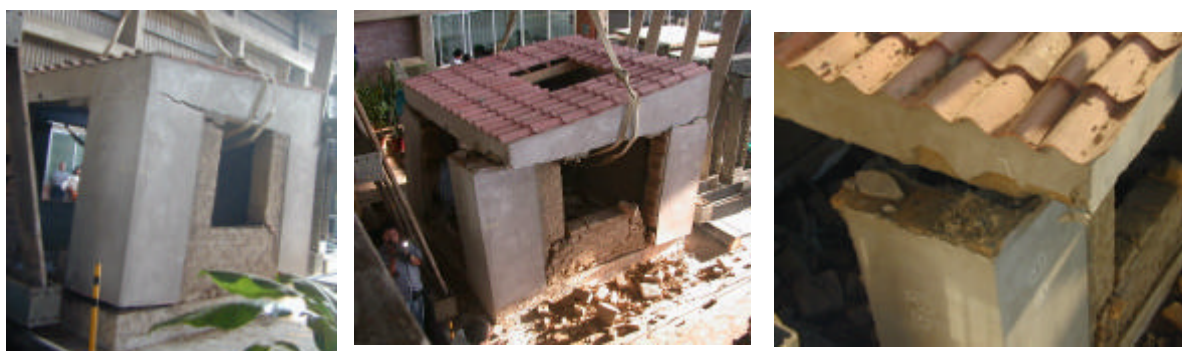
Figura 10. Comportamiento del módulo durante el movimiento sísmico catastrófico (izquierda), después del ensayo (centro) y rotura del diente de concreto (derecha).

El módulo soportó con daños moderados la acción del sismo severo, establecido por la Norma Sismorresistente peruana E-030 (SENCICO, 1997) y quedó al borde del colapso después del sismo catastrófico (fig.10), que generó la rotura por cizalle del diente de concreto ubicado en las esquinas.

De este ensayo se obtuvo como conclusión que el comportamiento sísmico del sistema propuesto de adobe reforzado incluso puede mejorarse aún más, para que la vivienda pueda soportar sismos catastróficos, introduciendo espigas verticales que conecten la cimentación con las mallas electrosoldadas

para reducir el balanceo observado en la fig. 10 (izquierda), y por otro lado, reforzando los dientes también con espigas verticales, para controlar la falla por corte-fricción observada en la fig. 10 (derecha).
